## PINTURA DE IMPRIMAÇÃO

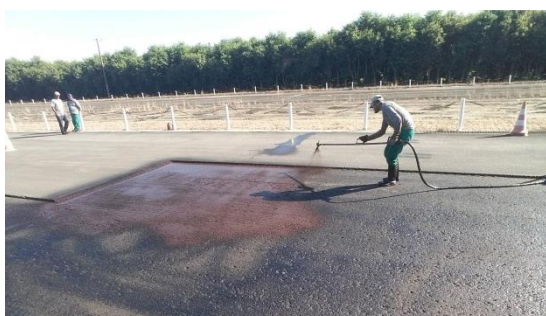
Figura 1 – Pintura manual de pista teste

Na aplicação de uma camada de mistura asfáltica sobre uma camada de um material que não possui ligante asfáltico em sua composição executa-se uma pintura de imprimação de ligante. Essa pintura propicia a penetração do ligante asfáltico no substrato permitindo a perfeita aderência entre as camadas. Normalmente, tem-se utilizado ADP (asfalto diluído de petróleo) para esse fim, embora muitos distribuidores de ligantes asfálticos oferecem outros produtos. A aplicação pode ser: (i) manual - uma haste munida de um único aspersor na extremidade denominado de caneta (Figura 1) e (ii) mecanizado - uma barra com diversos aspersores acoplada na traseira de um caminhão (Figura 2).

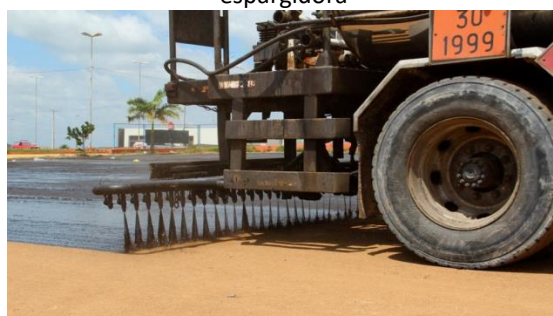
Figura 2 – Pintura mecanizada com barra espargidora

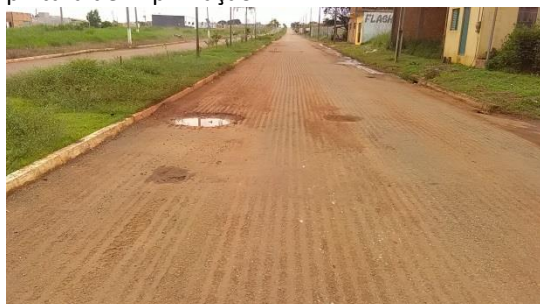
Figura 3 – Disposição longitudinal da falha na pintura de imprimação

Falhas ocorridas nesse processo, no meio rodoviário são conhecidas como “falha de bico”. Nas Figuras 3 e 4, registram-se os canais longitudinais demonstrando a ausência de mistura devido falta de ligante asfáltico utilizado na pintura de imprimação. Esse tipo de defeito ocorre quando os bicos estão próximos a superfície de forma que o leque de aspersão da barra não abre suficiente de forma a cobrir toda a superfície e só parte da área recebe o filme de ligante asfáltico.

A ausência de ligante na superfície do substrato propicia a não aderência entre a mistura asfáltica ao substrato (base).

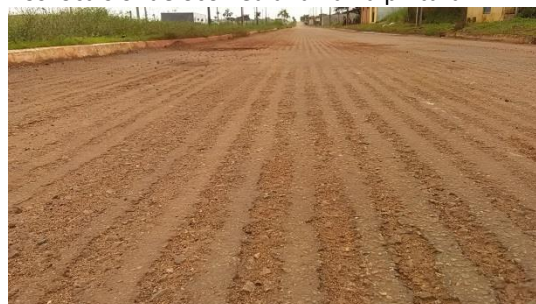
Figura 4 – Detalhe da ausência de mistura asfáltica nos locais onde ocorreu a falha na pintura

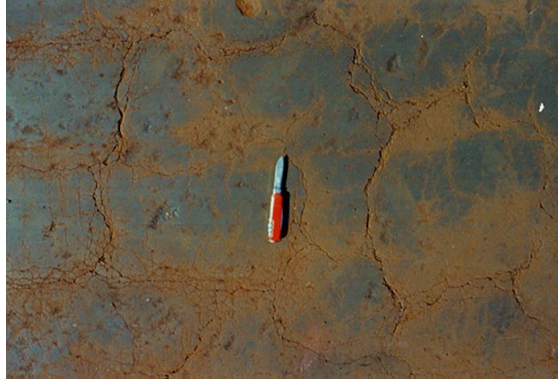
Figura 5 – Solo arenoso imprimado com CM-30

Na Figura 5 é apresentada a superfície de uma camada de solo arenoso imprimado com CM-30.
